# Kyrönjoen vesistön tekojärvien kasvillisuuskartoitus 2010

Anna-Maria Koivisto

Etelä-Pohjanmaan elinkeino-, liikenne-  
ja ympäristökeskuksen julkaisu

3/2011

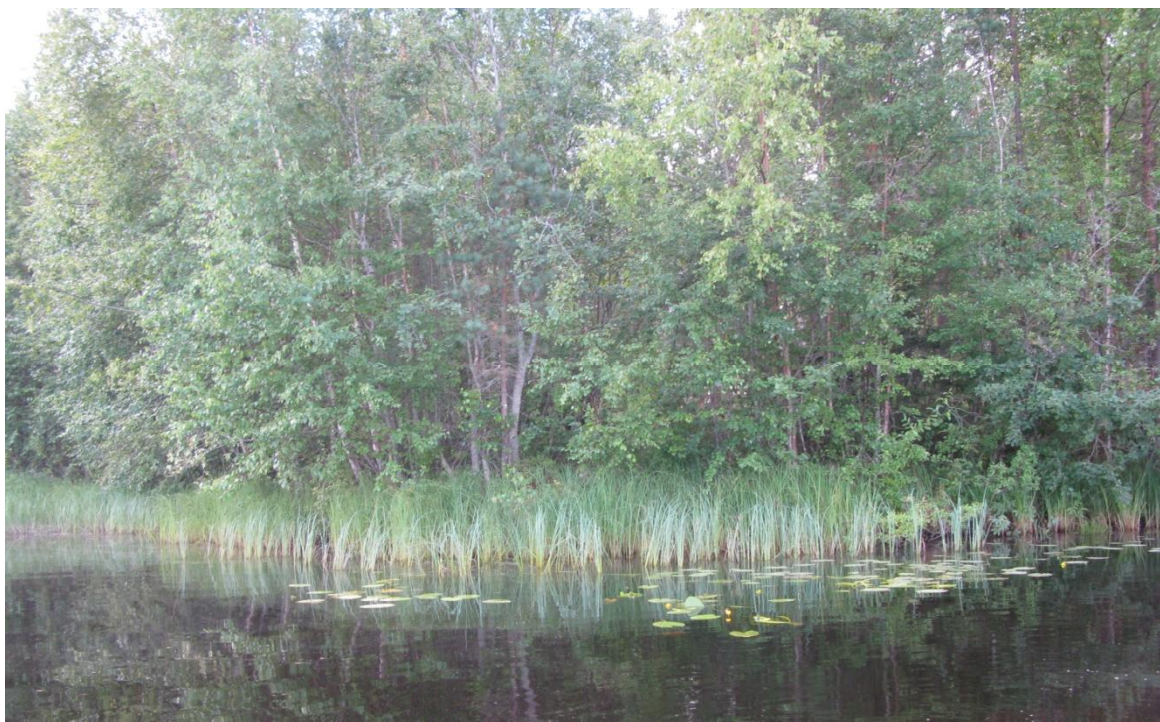
Kuva 2. Metsäistä rantaa ja sara- ja ulpukkavaltaista vesikasvillisuutta Kalajärvellä kesällä 2010 (linja 6).

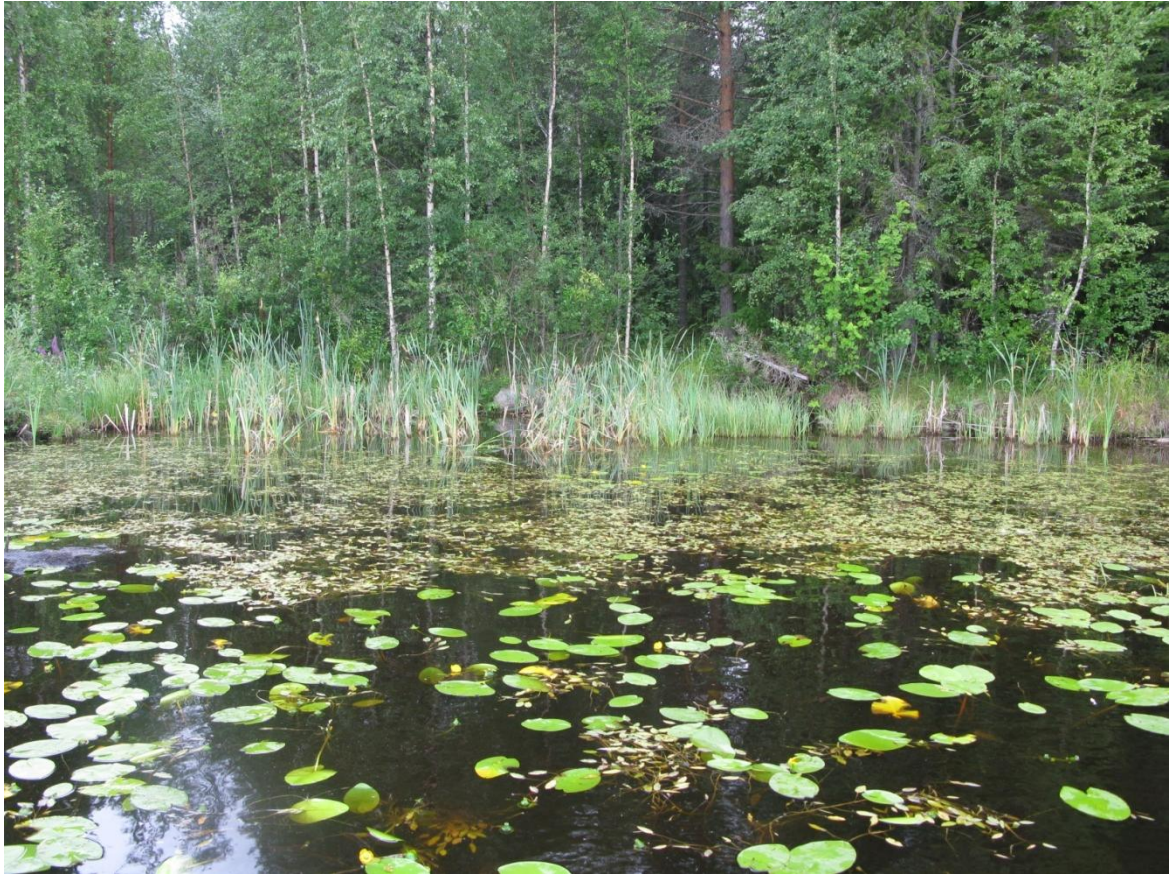
Kuva 6. Kyrkösjärven metsäistä rantaa. Rannan tuntumassa pullosara- ja osmankäämivyöhykkeet sekä syvemmillä uistin-vita- ja ulpukkavyöhykkeet kesällä 2010 (linja 5).

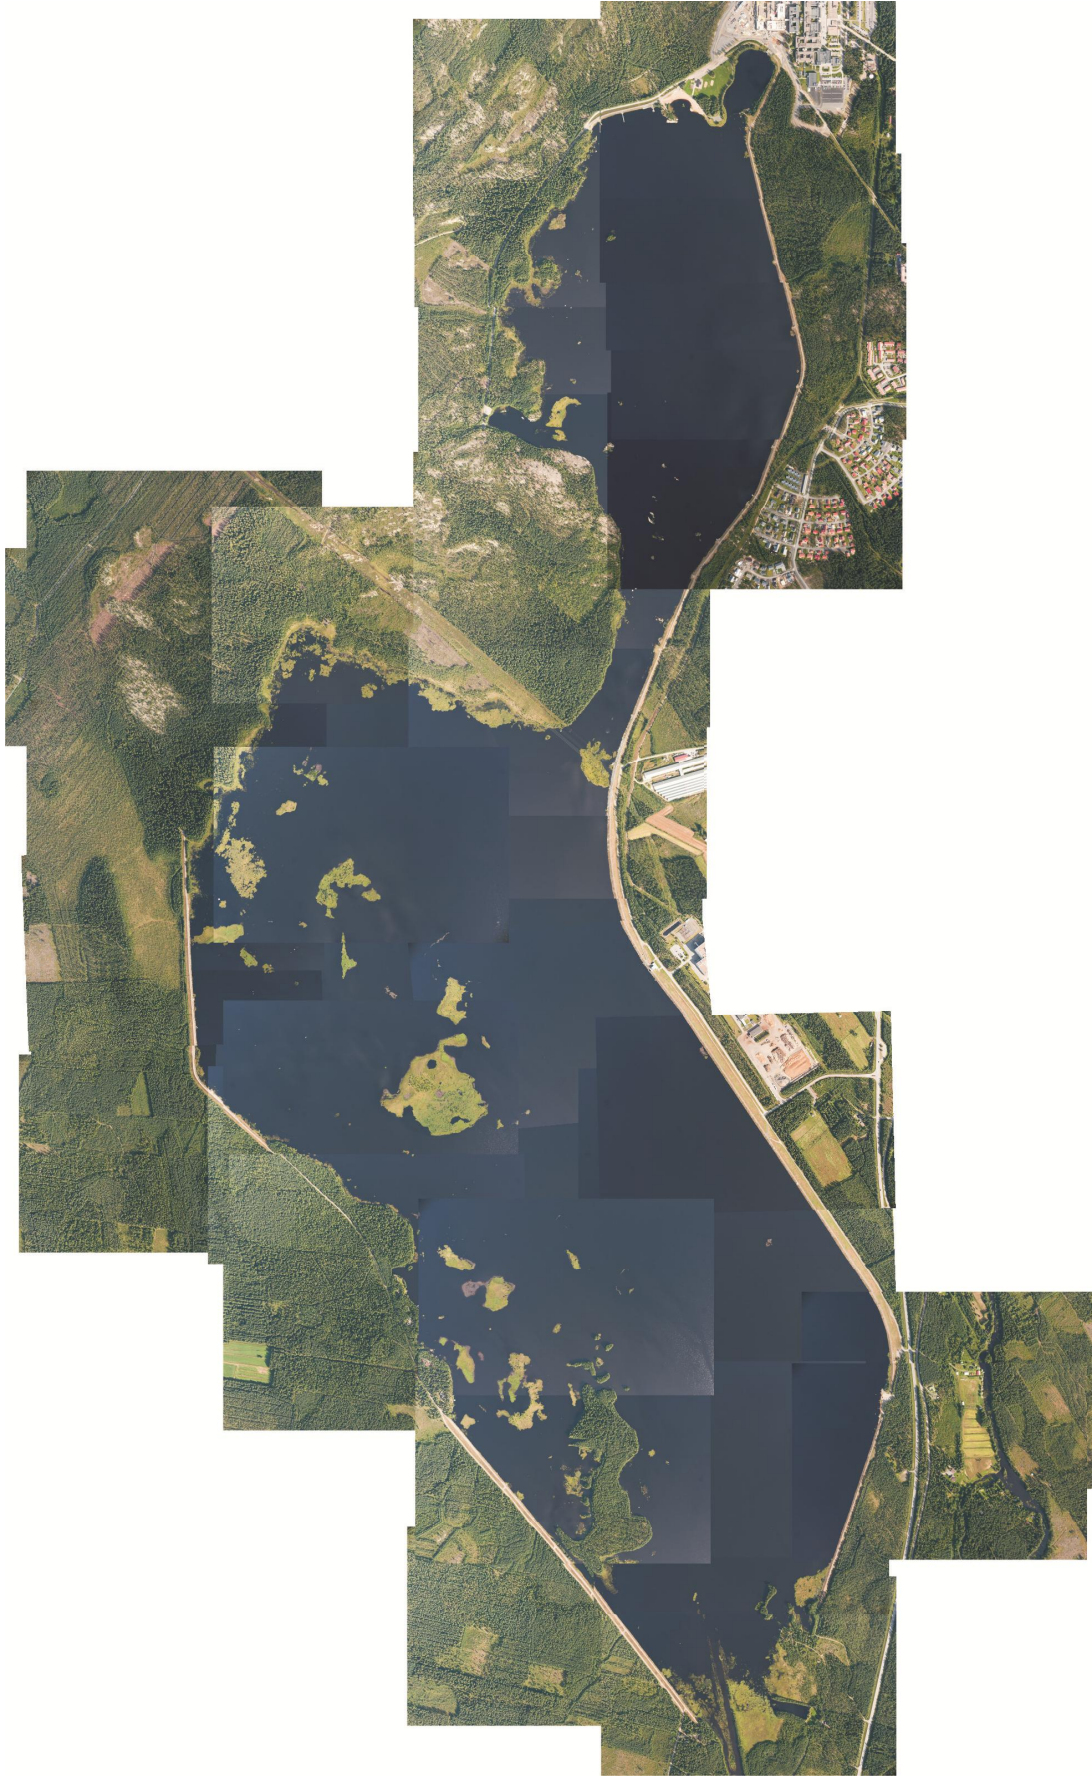
*Kuva 13. Vuoden 2010 ilmavista yhdistetty koko Kyrkösjärven kattava kuva.*

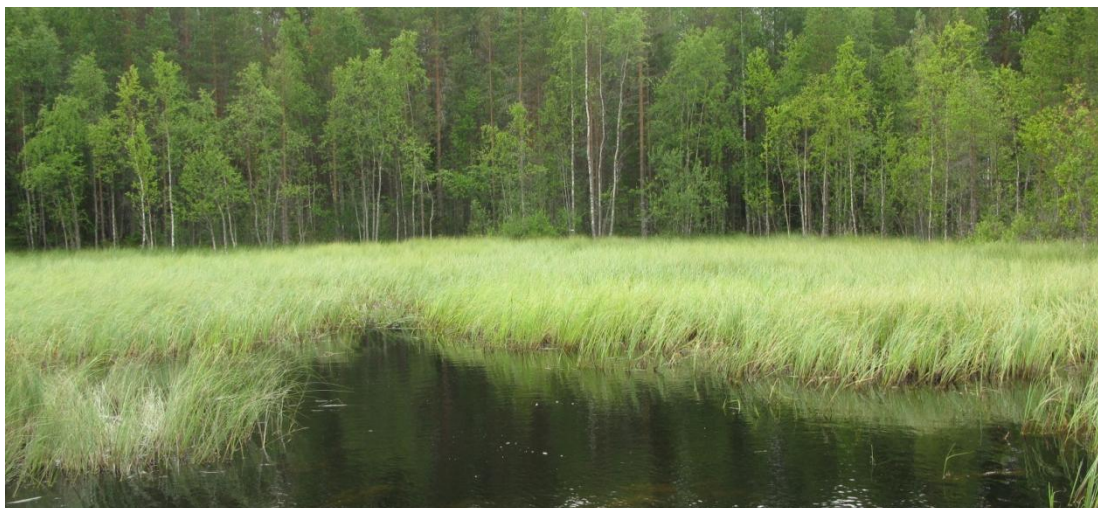
Kuva 14. Liikapuron metsäistä rantaa ja sarakasvustoja kesällä 2010 (linja 7).

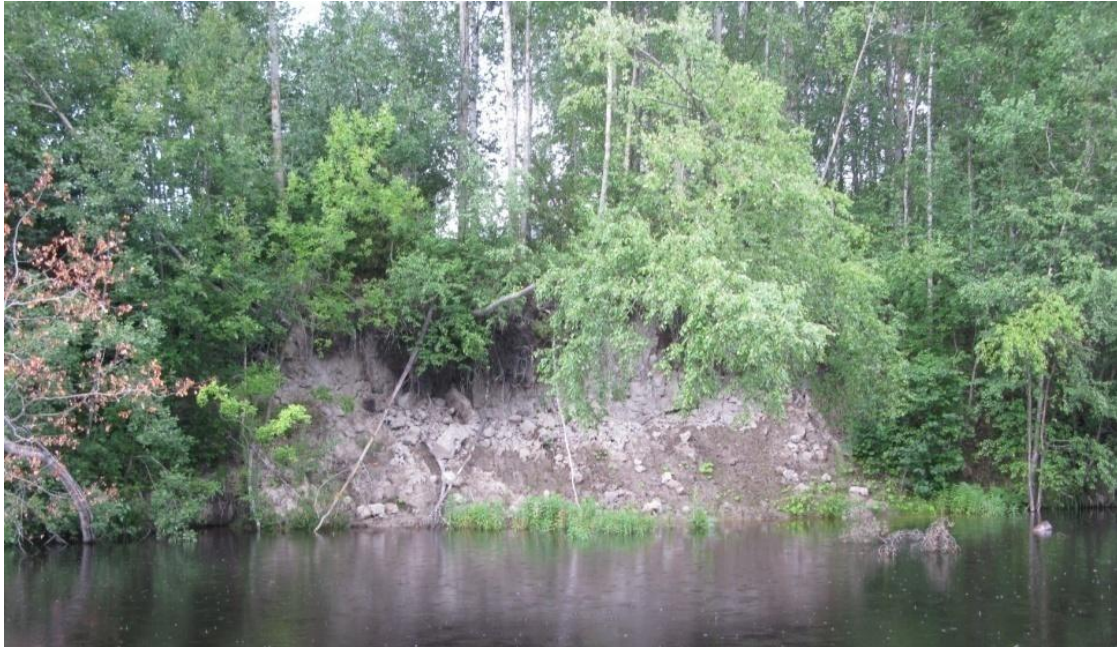
Kartoituslinjojen kohdalla ranta oli suurimmaksi osaksi metsää kuten vuosien 2002 ja 2006 kartoituksissakin. Eroosiota havaittiin noin puolella kartoituslinjoista, joilla oli vesikasvillisuutta. Vesikasvittomilta linjoilta ei täytetty maastolomakkeita, joten niiltä ei ole tietoa eroosion esiintymistä. Jyrkillä rannoilla havaittiin neljä rannan sortumaa (kuva 19).

Kuva 19. Rannan sortuma Pitkämöllä kesällä 2010.
